## ESTUDIO Y PROPUESTA DE INTERVENCIÓN DE UN ÓLEO SOBRE LIENZO EN UN BASTIDOR CIRCULAR.

Presentado por: Carla Viktoria Bestuer Corona.

Facultat de Belles Arts de Sant Carles

Grado en Conservación y Restauración de Bienes Culturales

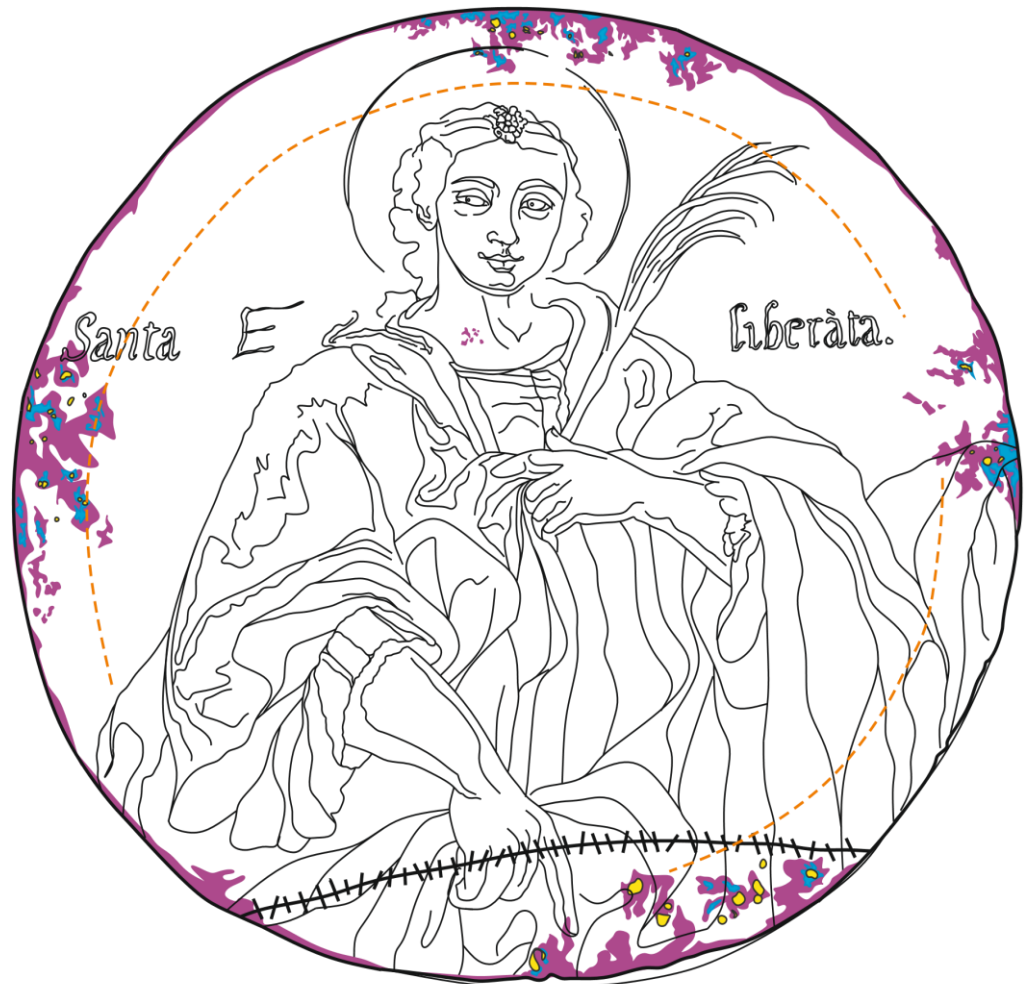
Figura.nº18-Mapa de daños del anverso. Autoría propia.

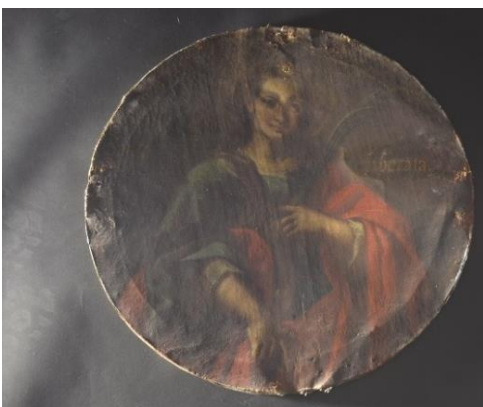
La gran mayoría de los daños encontrados en la tela de lino se deben a causas intrínsecas, como el envejecimiento de las propias fibras y también a causa de reacciones físico-químicos.

Figura nº20-Apreciación de la distensión del soporte textil gracias a las rasantes. Autoría propia.

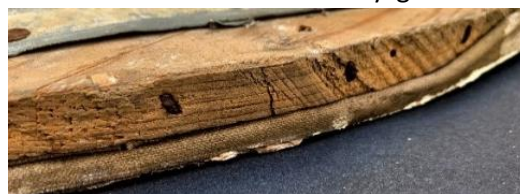
En esta obra se aprecia perfectamente que debido a ese debilitamiento y fracturas de las fibras celulósicas la topografía de la tela como soporte se ha visto gravemente afectada con una distensión<sup>16</sup> en toda la tela y generando marcas del bastidor en la tela (Fig.nº20). Esta tela está únicamente sujeta por 8 clavos, los cuales se encuentran oxidados, y de manera aleatoria con altas probabilidades de que pueda rasgarse la tela (Fig.nº21).

Figura nº21-Puntos mínimos de sujeción de la tela. Autoría propia.

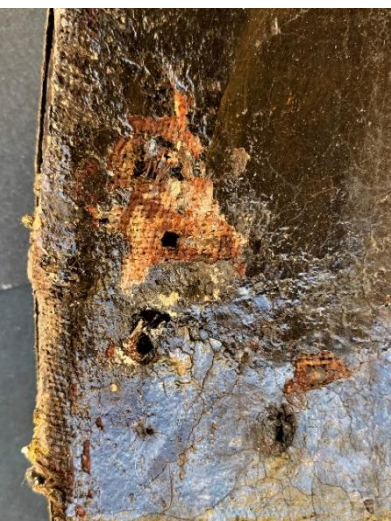
Figura nº22.a)- Detalle de las distintas perforaciones en el soporte textil. Autoría propia.

Otros daños que se pueden encontrar ocasionados en la tela son, suciedad superficial y rotos, causados por la perforación de los clavos de hierro introducidos con el fin de anclar la obra a la pared (Fig.nº22).

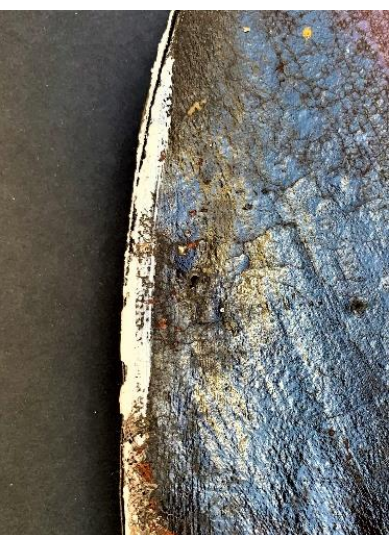
Figura nº23-Detalle de la mancha de estuco blanco. Autoría propia.

Finalmente, tras adherir el cuadro al muro se aplicó un contorno de estuco blanco en todo el perímetro de la obra con el fin de reducir la oquedad que se apreciaba y de ese modo garantizar un acabado más uniforme. Restos de dicho estuco se encuentra en la superficie y laterales del soporte textil (Fig.nº23).

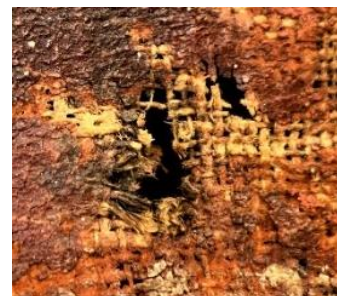
Figura nº22.b)- Detalle de la perforación. Autoría propia.

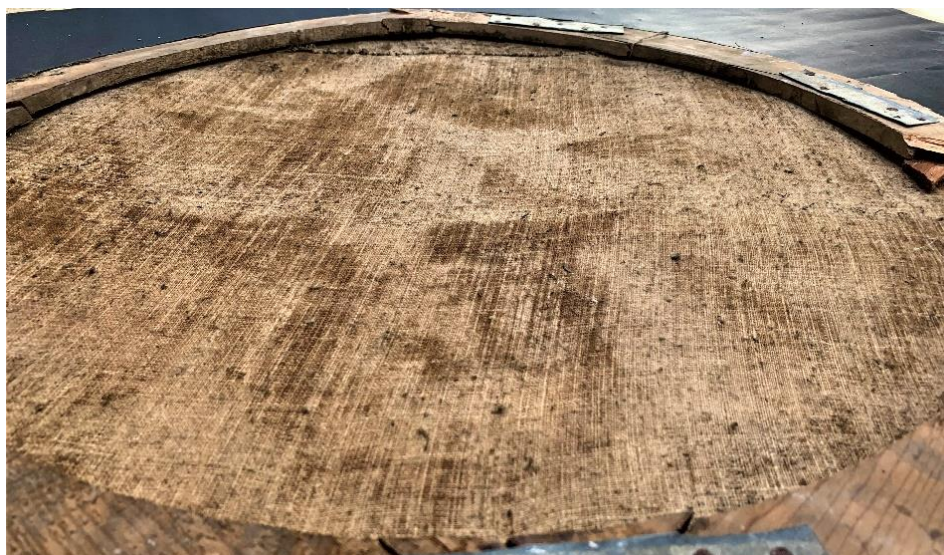
Figura nº22.c)- Suciedad superficial generalizada en el reverso del soporte textil. Autoría propia.

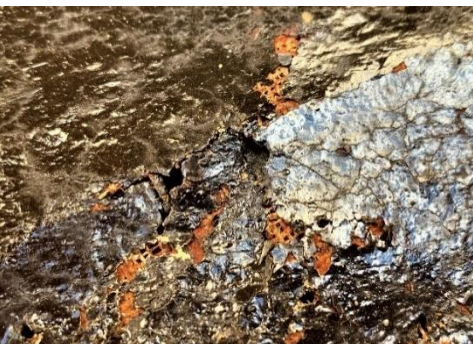
Figura nº24-Detalle de las zonas con desprendimientos. Autoría propia.

Y la otra alteración latente en la preparación viene a ser los desprendimientos (Fig.nº24) y roturas, las cuales viene ocasionadas por acciones antropogénicas, respecto a las pérdidas de preparación son debidas a la capa extremadamente fina que contiene y en cuanto a las perforaciones son a causa de la introducción de clavos.

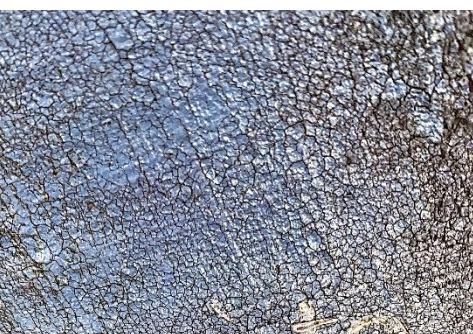
En lo que respecta a la película pictórica, el principal daño que se aprecia es un craquelado prematuro (Fig.nº25) de la pintura en toda la superficie de la obra, aunque más enfatizado en las zonas donde estaban los clavos de sujeción a la pared. Este tipo de craquelado viene dado por una serie de factores en concreto como: la técnica que se ha empleado, los movimientos que puedan generarse en el soporte, las tensiones localizadas correspondientes al bastidor y sobre todo a los cambios termohigrométricos.

Figura nº25-Superficie totalmente craquelada. Autoría propia.

Debido a presentar un riesgo de desprendimiento de la capa pictórica causado por el estado friable y craquelado general de toda la topografía, se propone un tratamiento de protección-consolidación general.

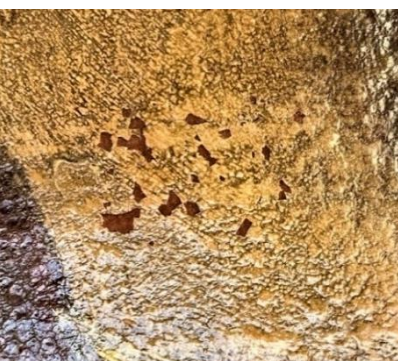
Figura nº26.a)-Detalle de desprendimiento de la capa de pigmento (zona del cuello). Autoría propia.

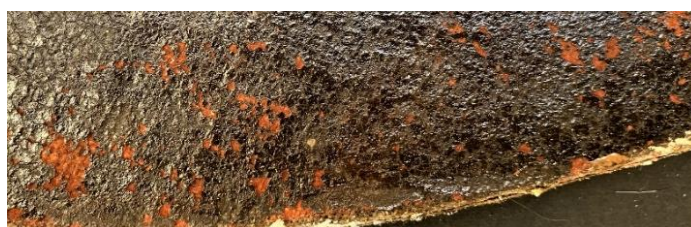
Figura nº26.b)-Desprendimiento de la capa de pigmento dejando entrever el tono rojizo de la preparación almagra. Autoría propia.

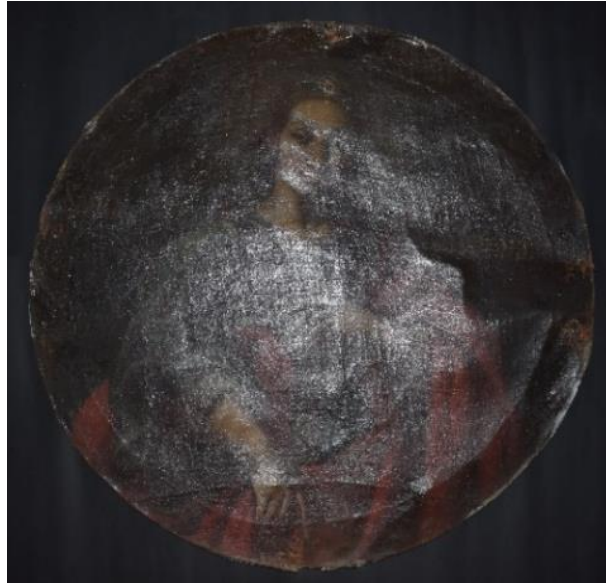
En cuanto al barniz, debido a ser la capa más externa del cuadro es la que se encuentra más expuesta a los factores de deterioro, los cuales en contacto con el barniz provocan un oscurecimiento general, una irregularidad y heterogeneidad en la capa brillante que cubre la superficie (Fig.nº27).

Figura nº27- Irregularidad del brillo en toda la superficie de la obra. Autoría propia.

Finalmente, y a modo de conclusión de la propuesta de intervención, se aplicará una capa final de barnizado general con el fin de homogeneizar toda la superficie de la obra. Dicha capa de barniz se realizará con el mismo material empleado anteriormente (*Dammar*) pero en este caso mediante el uso de un aerosol pulverizado (Fig.nº39), para lograr una superficie más homogénea en cuanto al brillo.

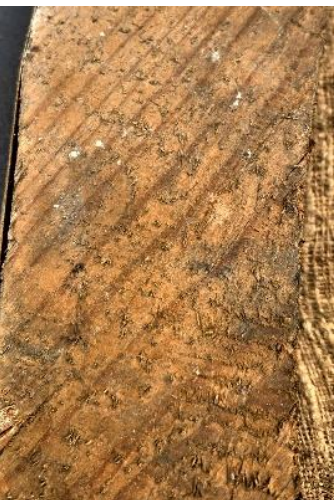
Figura nº28- Detalle del astillamiento. Autoría propia.

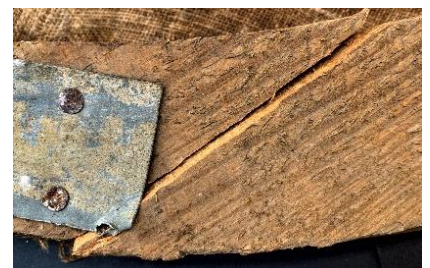
Tras darle la vuelta a la obra se apreciaba deterioros como: faltantes de madera, marcas de grafito, placas de Zinc adheridas mediante clavos los cuales se encontraban oxidados y en una zona se apreciaba un desnivel realizado con la intención de poner posteriormente una placa de Zinc por las dimensiones que presenta (Fig.nº29).

Figura nº29.a)- Roturas en la madera. Autoría propia.

*Vinavil 59*<sup>26</sup> (60% en agua) en todas las grietas y perforaciones presentes en el bastidor.

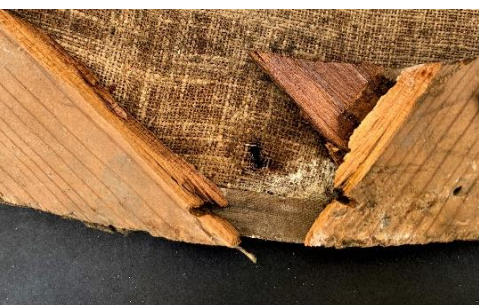
Figura nº29.b)- Faltante de la madera.  
Autoría propia.

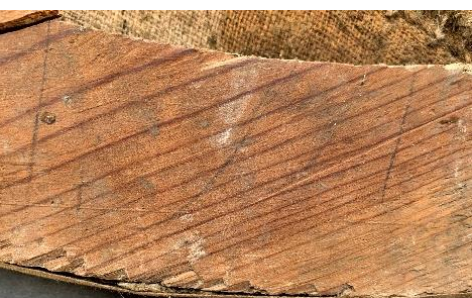
Figura nº29.c)- Marcas de grafito.  
Autoría propia.

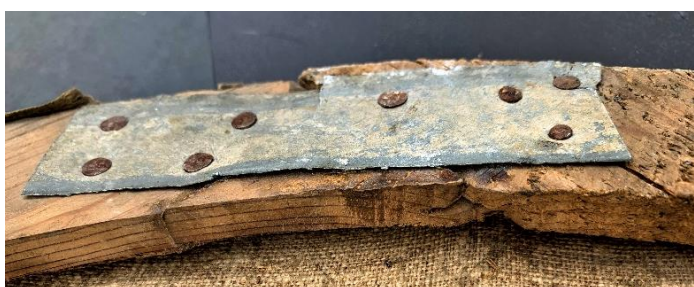
Figura nº29.d)- Placas de Zinc en mal estado.  
Autoría propia.

2- Una vez consolidadas las grietas y sin riesgos de fracturas, de manera cautelosa se irán extrayendo los clavos oxidados que sujeten tanto las placas de Zinc como los clavos que sostenían la tela al bastidor, los cuales se hayan partido y quedado en la madera (Fig.nº36). Para extraerlos se empleará un destornillador pequeño de punta plana y unos alicates. Tras finalizar con este proceso se podrá desmontar todo el bastidor, obteniendo 4 fragmentos de madera.

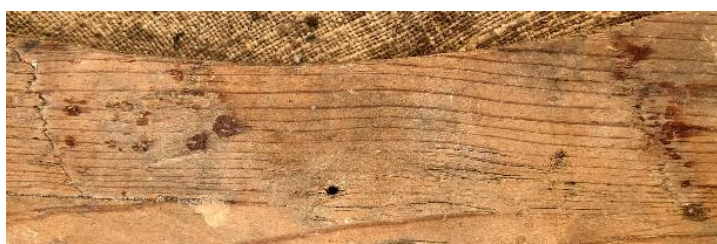
Figura nº29.e)- Desnivel de una posible placa de Zinc.  
Autoría propia.

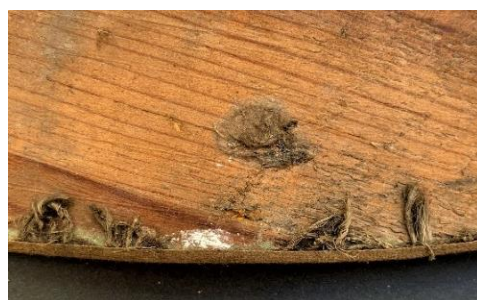
Y para concluir, hay que destacar que, al igual que en la tela, hay una suciedad atmosférica generalizada, manchas blancas del estuco y restos de adhesivo sobre la superficie del bastidor (Fig.nº30).

Figura nº30.a)- Restos de adhesivo.  
Autoría propia.

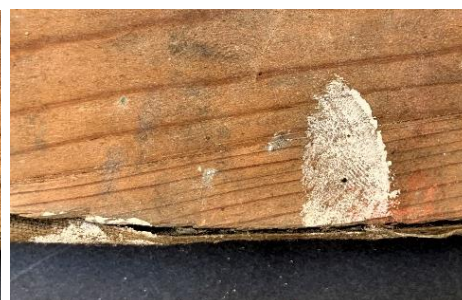
Figura nº30.b)- Manchas de estuco.  
Autoría propia.

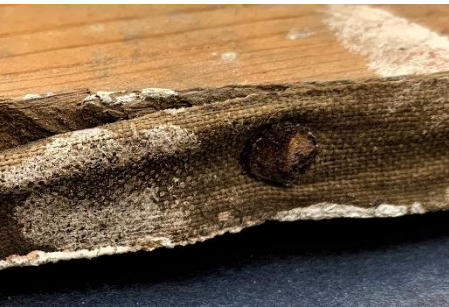
Figura nº32- Detalle de un clavo oxidado.  
Autoría propia.

En este caso concreto, la tela se encuentra bastante descohesionada del bastidor debido al debilitamiento de las fibras llegando hasta su rotura en sitios localizados. Dicho deterioro se debe a la oxidación de la celulosa, la cual está causada por el contacto directo de los clavos oxidados (Fig.nº32).

Para abordar el proceso de desclavado se requiere de un destornillador fino de cabeza plana empleándolo para ejercer palanca e interponiendo un estrato amortiguador, gamuza, evitando marcas indeseadas en la obra. Por otra parte, se hará uso de unos alicates para la extracción total de los clavos evitando su rotura, ya que podría generar daños mayores tanto en el soporte textil como en el bastidor.

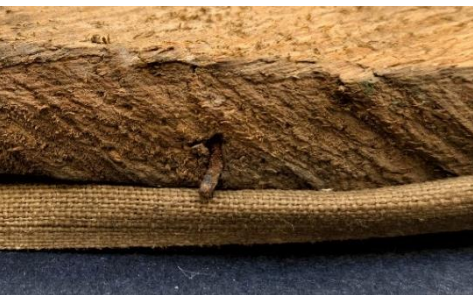
Figura nº36- Detalle de un clavo partido.  
Autoría propia.
